TREBALLS DE RESTAURACIÓ A LA PORTA DELS APÒSTOLS DE L'ESGLÉSIA ARXIPRESTE DE MORELLA

TREBALL FINAL DE GRAU EN ESTUDIS D'ARQUITECTURA TÈCNICA.
PRÀCTICUM AMB BALAM CONSULTORES S.L., EPSEB JUNY 2019.

Alumna: Carme Carbó Cortés. Tutors: Joan Olona i Casas, Vicente Dualde Viñeta.

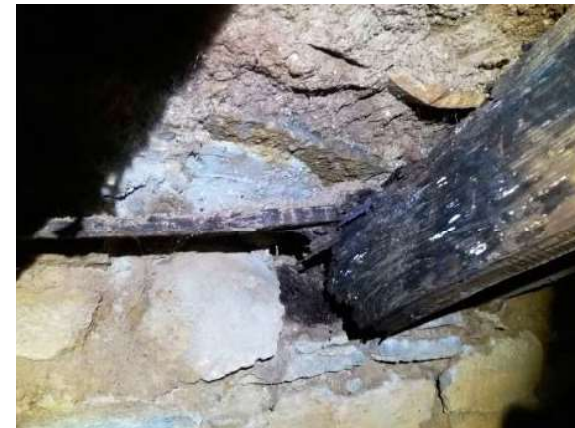
Una primera inspecció de l'espai entre la bòveda i la coberta ens fa detectar lesions estructurals que afecten a l'ús de l'Ermite. Per tant es realitza una memòria en la qual es detallen aquestes lesions detectades, la seva localització i el seu origen.

Fig.29 i 30.
Estat de les bigues a l'interior de la coberta.

- Col·locació bastida perimetral.
- Desmuntatge de la coberta per l'exterior amb acopi de les teules.
- Desmuntatge de l'estructura de fusta en mal estat.
- Recobriment de les bóvedes si es necessari.
- Reemplaçament de l'estructura de fusta.
- Cobertura amb teula àrab aprofitant les teules de les que s'ha fet l'acopi previ, col·locant una capa de tela impermeabilitzant que garanteixi la seva estanquitat.

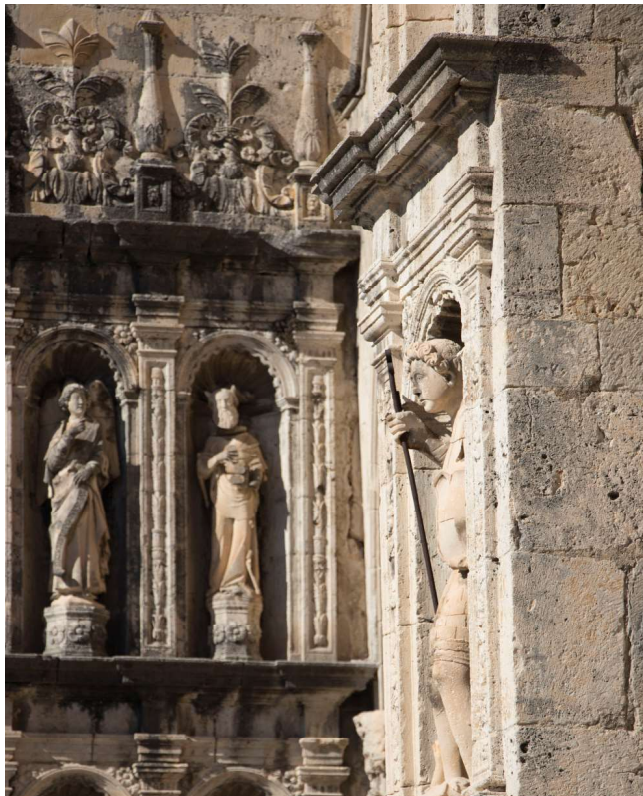
Fig. 37.
Contrafort dret i derrama esquerra. Imatge prèvia a la restauració.

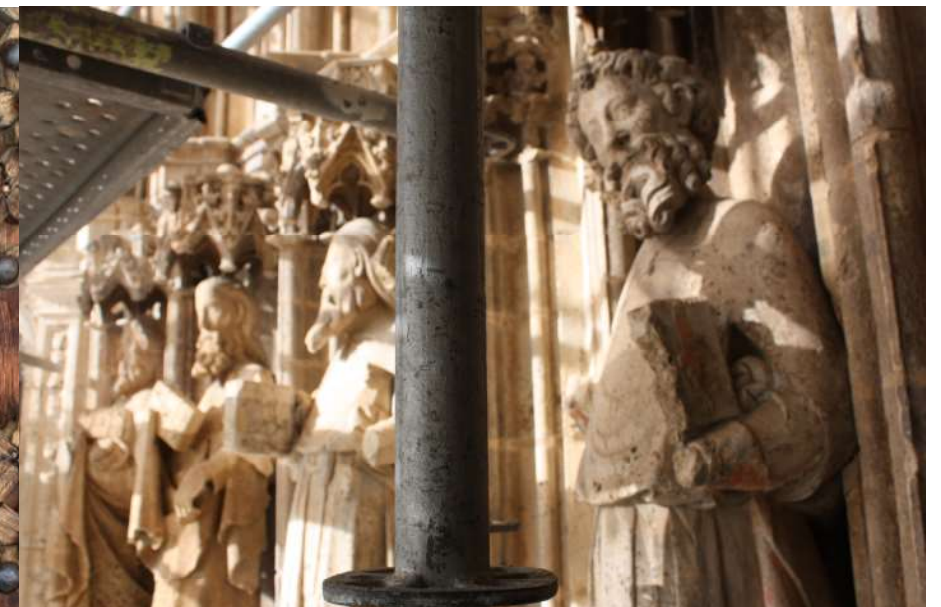
Fig. 42.
Pàtina: Vista dels Apòstols de la derrama esquerra durant l'execució de les obres de restauració.

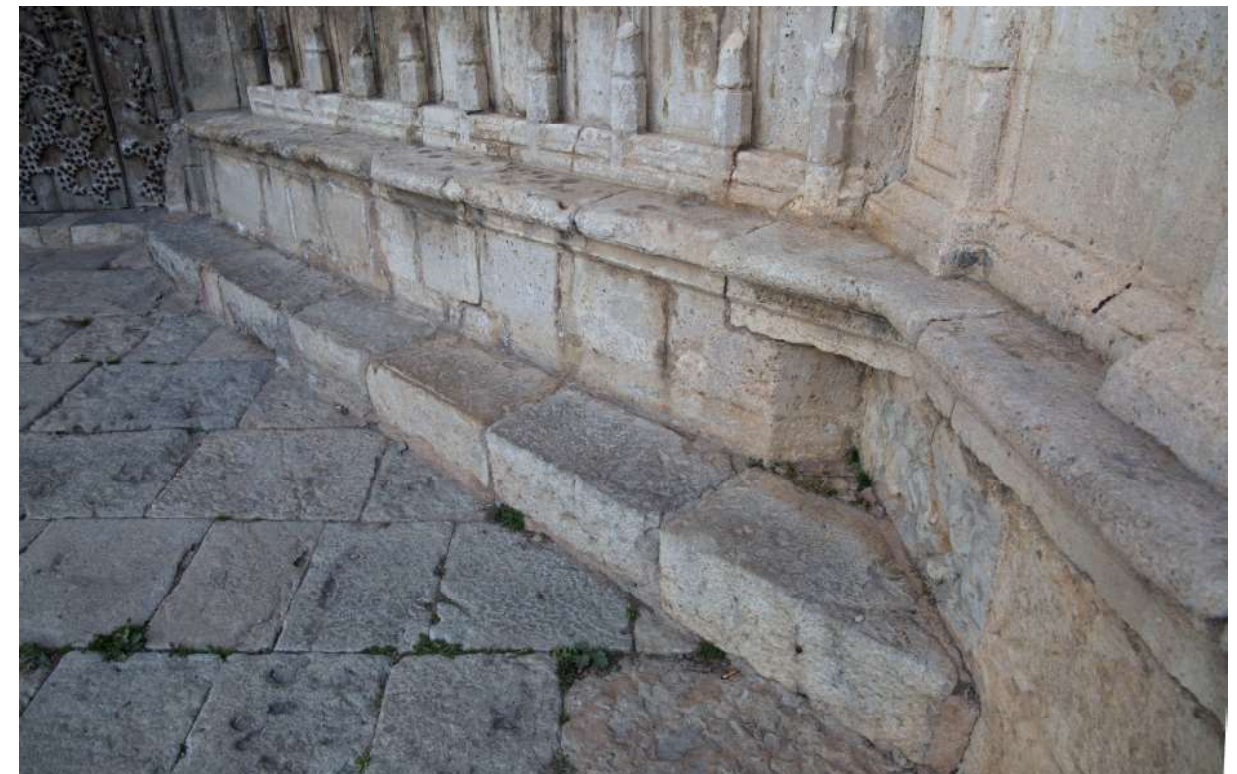
Aquestes lesions vandàliques eren manifestes sobretot a la part baixa de les derrames, sobre els bancs. En aquesta zona hem trobat sobretot elements realitzats en grafit que han estat registrats. Aquestos elements es situaven per sobre de la pàtina que cobreix la pedra, la qual actua com a element protector en la majoria dels casos, per tant es destaca la dificultat dels treballs i la seva cura. Destaquem la troballa d'una firma amb lletres maiúscules del cognom "Escuder".

Fig. 46.
Estat inicial del paviment i els bancs de l'accés per la Porta dels Apòstols. Data 16/06/2017, Gaspar Font.

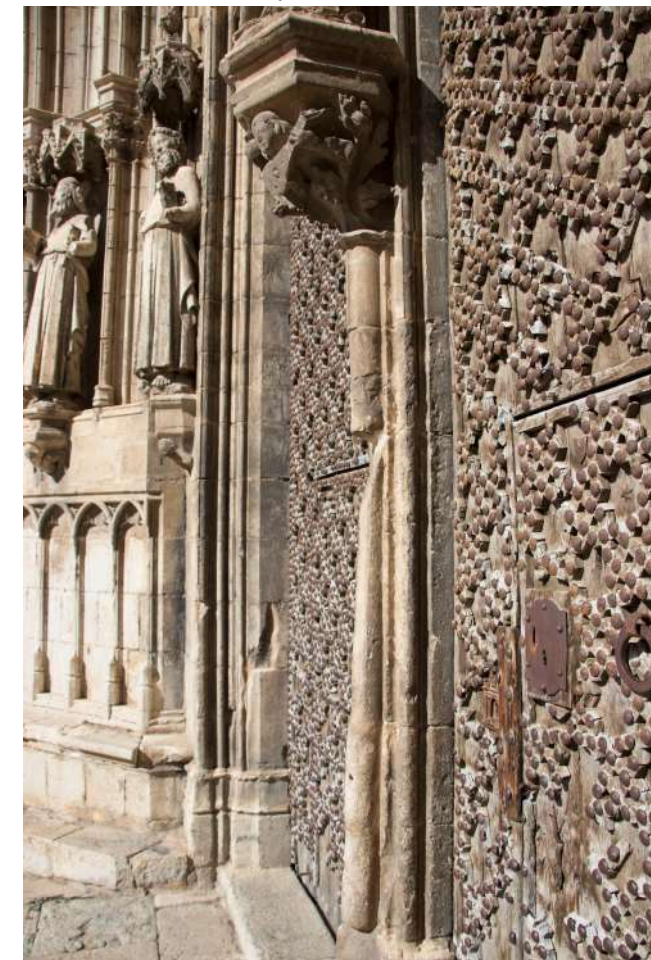
Fig. 48.
Estat inicial porta.
Data 16/06/2017, Gaspar Font.

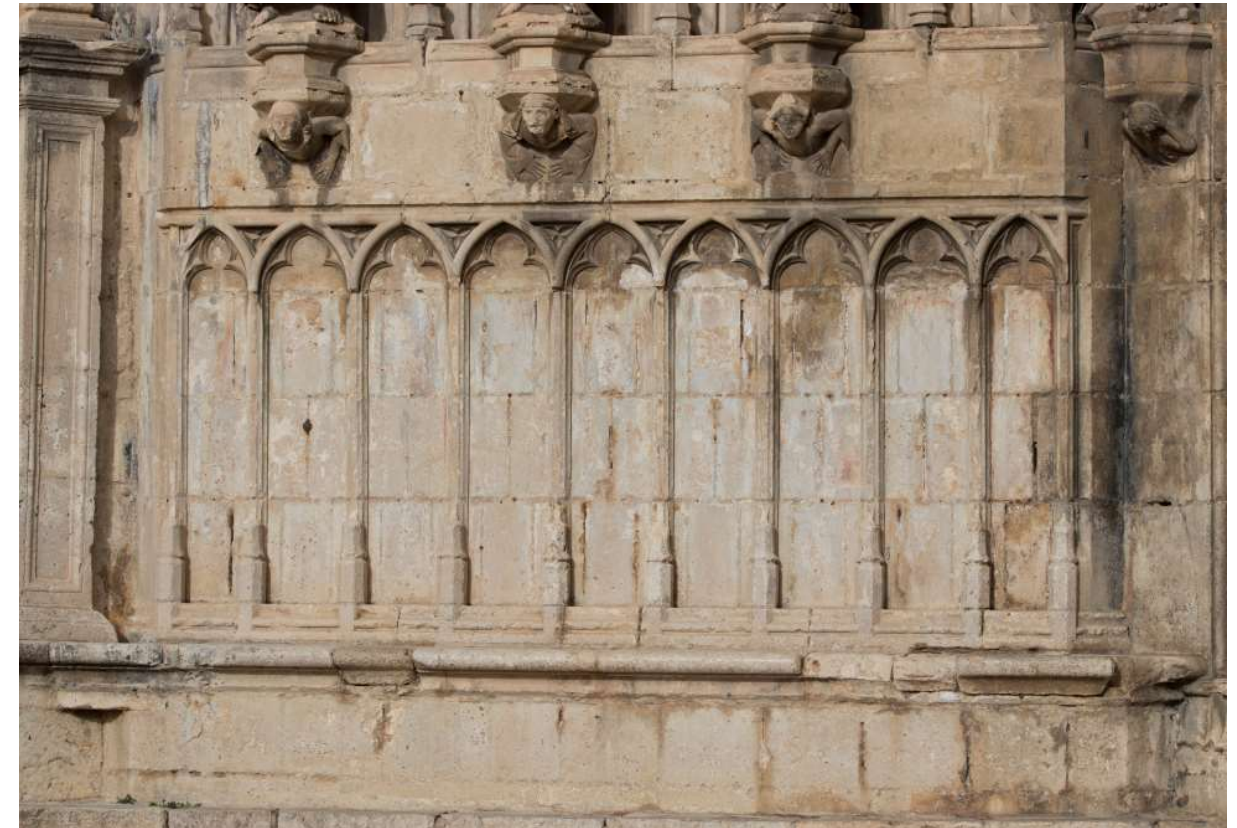
Al tractar-se d'un element tot ell situat a l'exterior, l'exposició és constant i tot i estar resguardada del vent més desfavorable com és el cerç del nord per la seva orientació sud, l'acció continuada del vent junt amb l'aigua de les pluges havia accelerat el procés erosiu. Aquests processos són visibles tant en els problemes produïts per la migració cap a la superfície de les sals com en la pèrdua de material en molts elements que conformaven les arquivoltes i el dosser. Ja que la Porta continuarà amb aquesta exposició és fonamental tenir en compte un procés de manteniment com es desenvoluparà més endavant.

Fig. 49.
Estat inicial de la derrama dreta amb la trobada al terra. Data 16/06/2017, Gaspar Font.

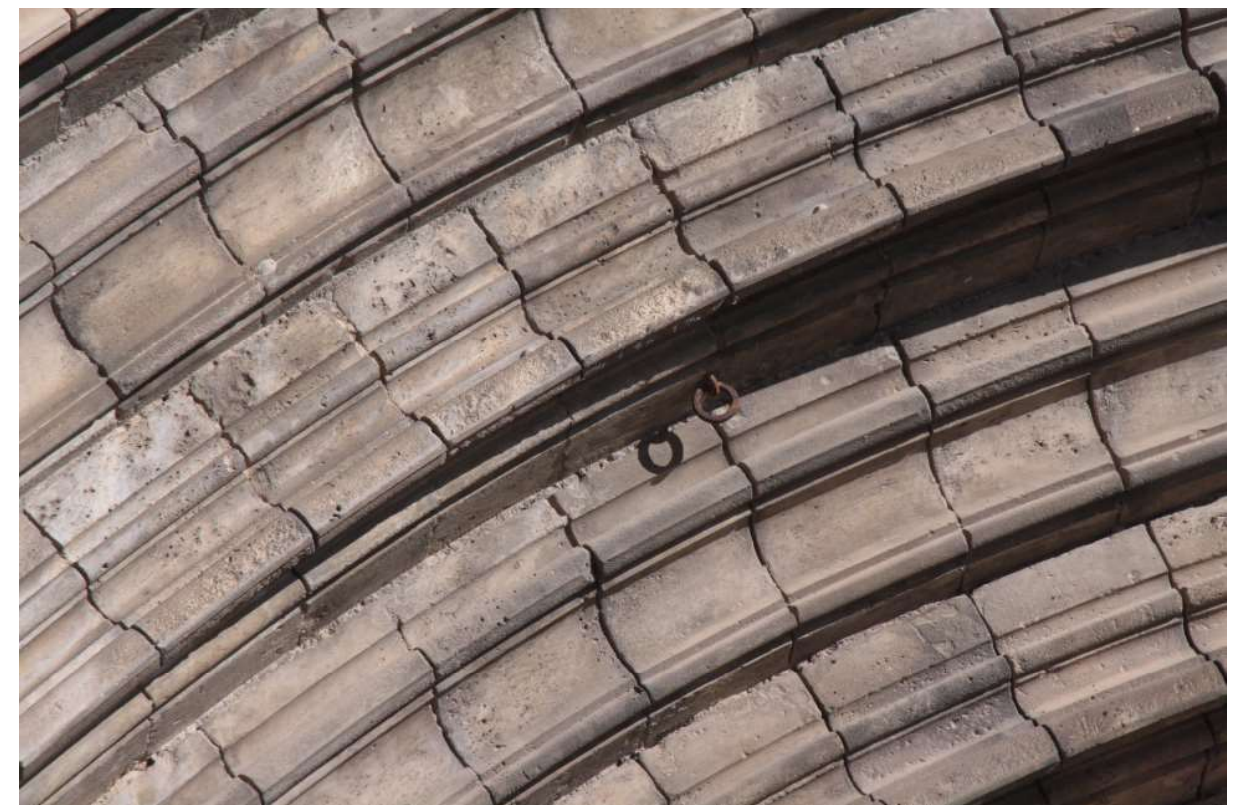
Fig. 50.
Estat inicial de les arquivoltes. Data 16/06/2017, Gaspar Font.

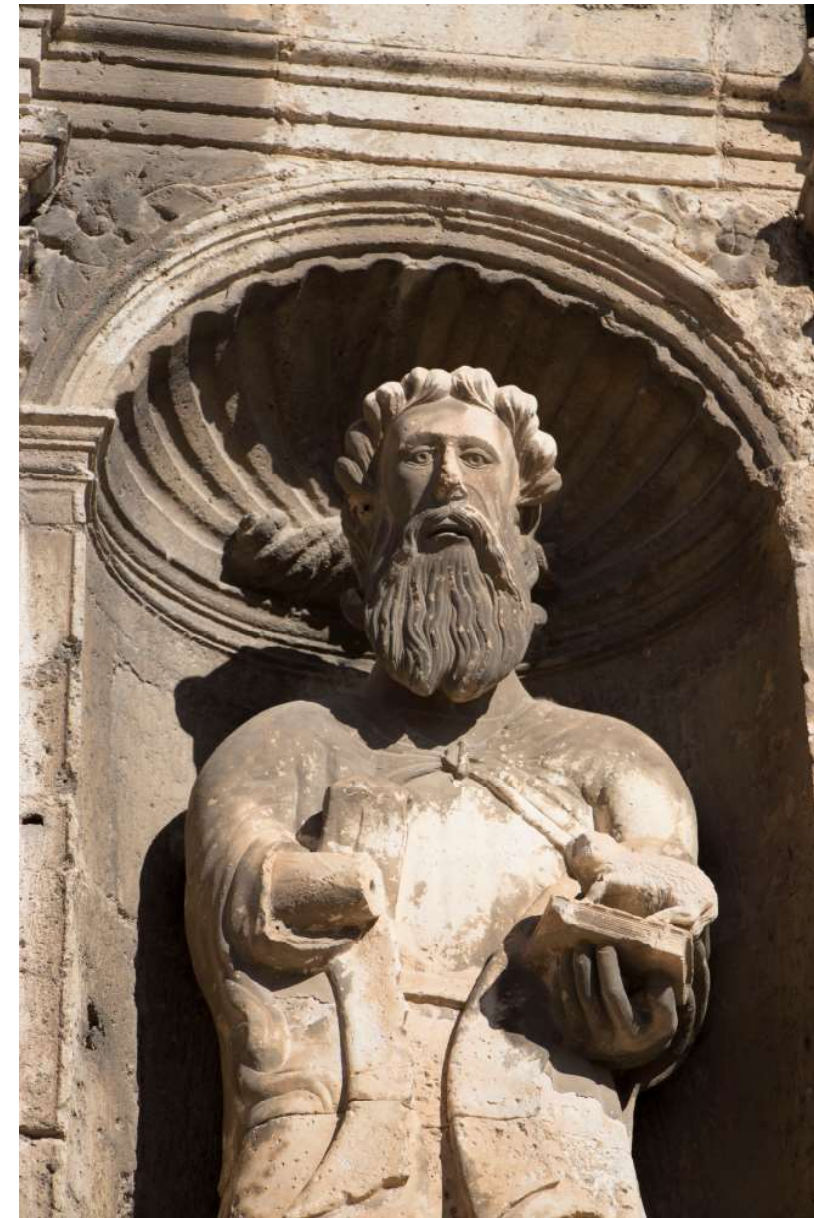
Fig. 52.
Estat inicial final apòstol.
Data 16/06/2017, Gaspar Font.

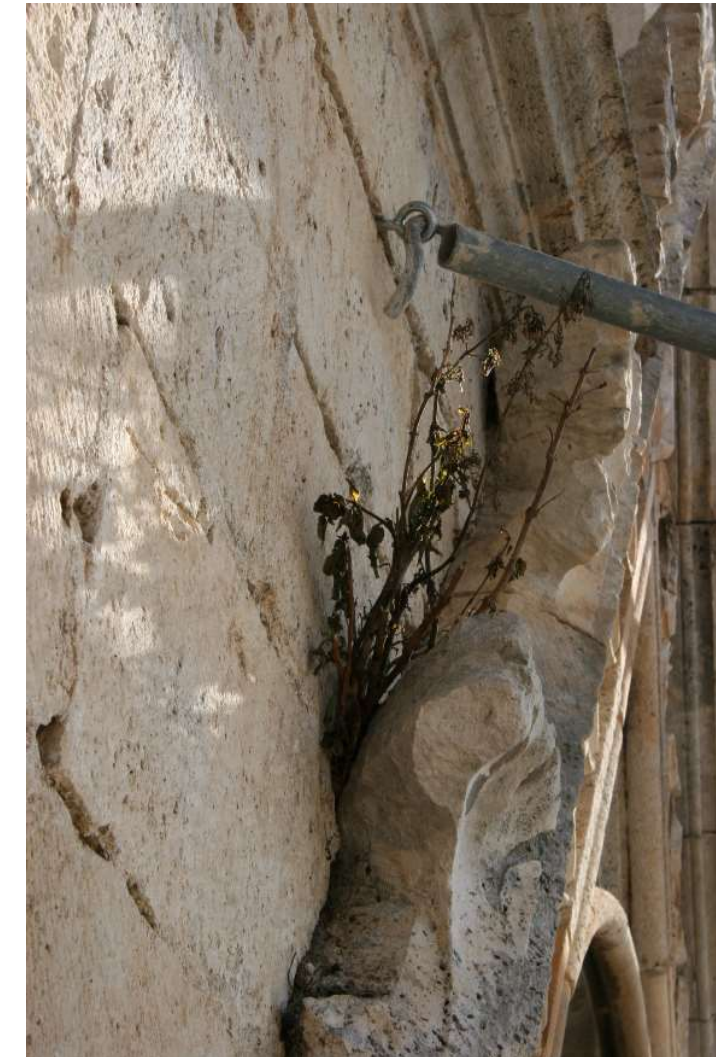
Fig.57.
Superior: Creixement elements vegetals al gablet.
Data 29/06/2018.
Inferior esquerra: Cirila Data: 21/06/2018
Inferior dreta: àngel arquivolta derrama dreta.
Data: 29/06/2018

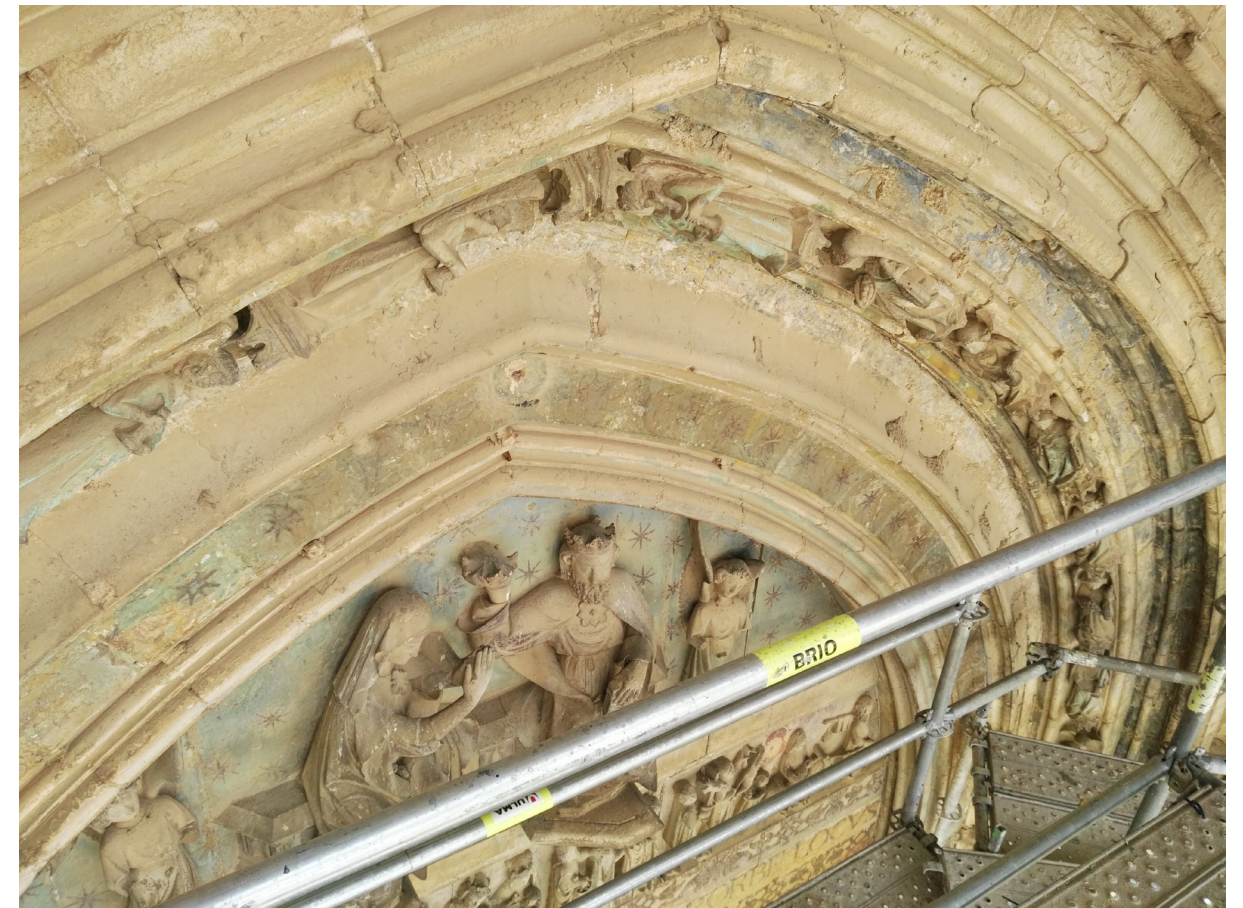
Fig.61.
Vista del timpà. Estat inicial.
Data: 05 Juny 2018.

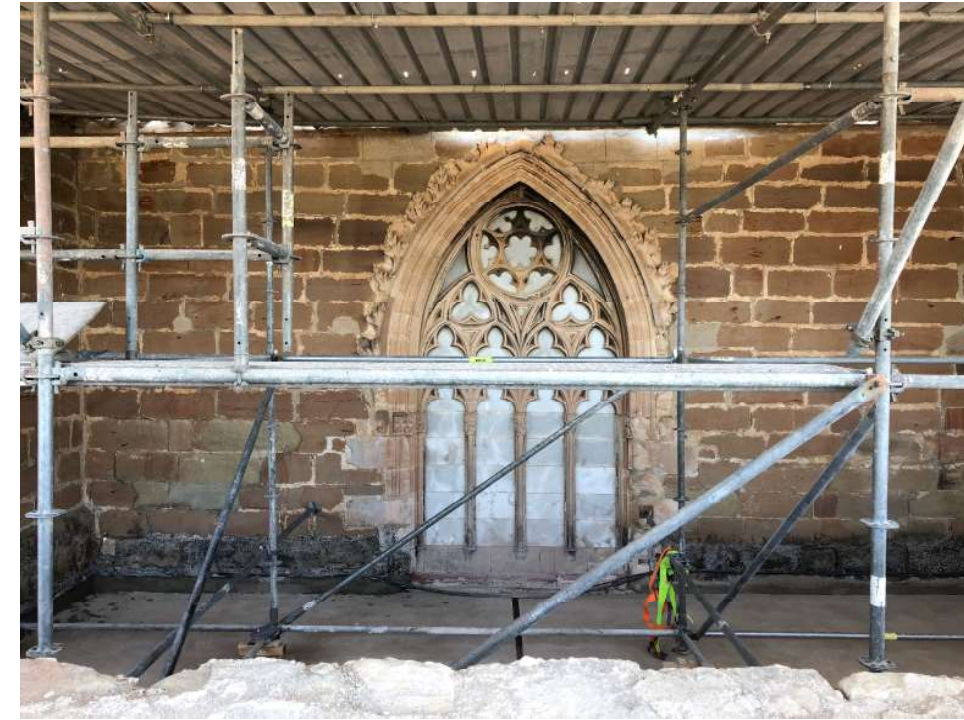
En tota la Porta es detecten àrees en les quals el morter es troba molt degradat, no resultant efectiva la seva consolidació. S'ha procedit al raspallat i eliminació amb elements mecànics dels elements que es troben en mal estat.

Fig. 73.
Eliminació mecànica dels
elements de morter solts.
Data: 04/07/2018.

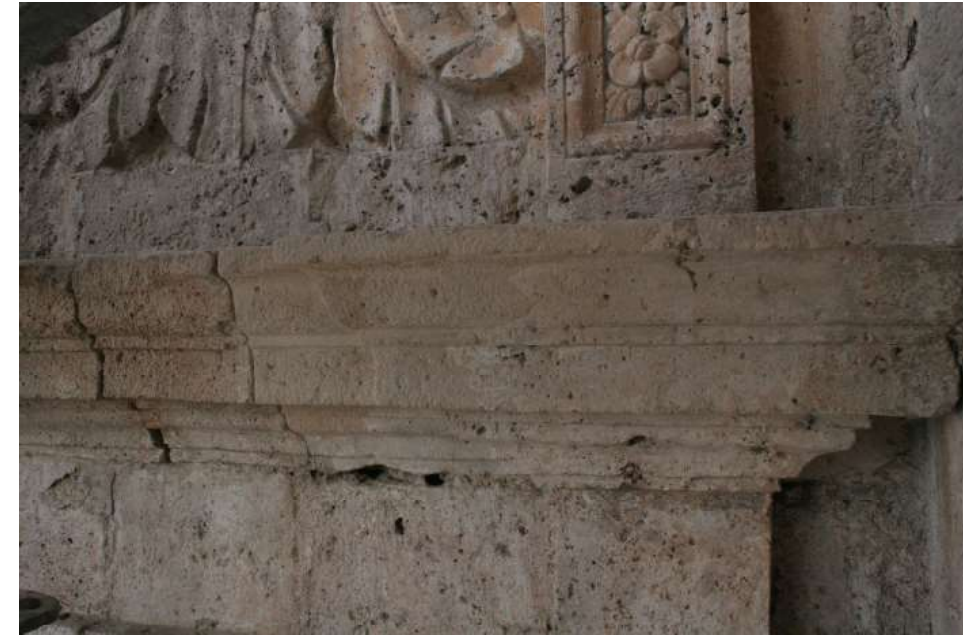
Fig. 90.
Reintegració volumètrica.
Data: 01/08/2018.

Aplicació entre juntes i forats buits d'un morter realitzat en proporcions adequades a base d'arena tamisada, calç hidràulica i afegit d'una emulsió d'acetat de vinil i pigment. El color depenia de l'àrea d'aplicació, en tots els casos s'ha buscat la solució particular en funció dels morters existents.

El taponament de perforacions en pedres s'ha realitzat amb un morter d'aigua, arena tamisada amb afegit de calç hidràulica i 1/3 en volum d'acetat de polivinil o similar pigment.

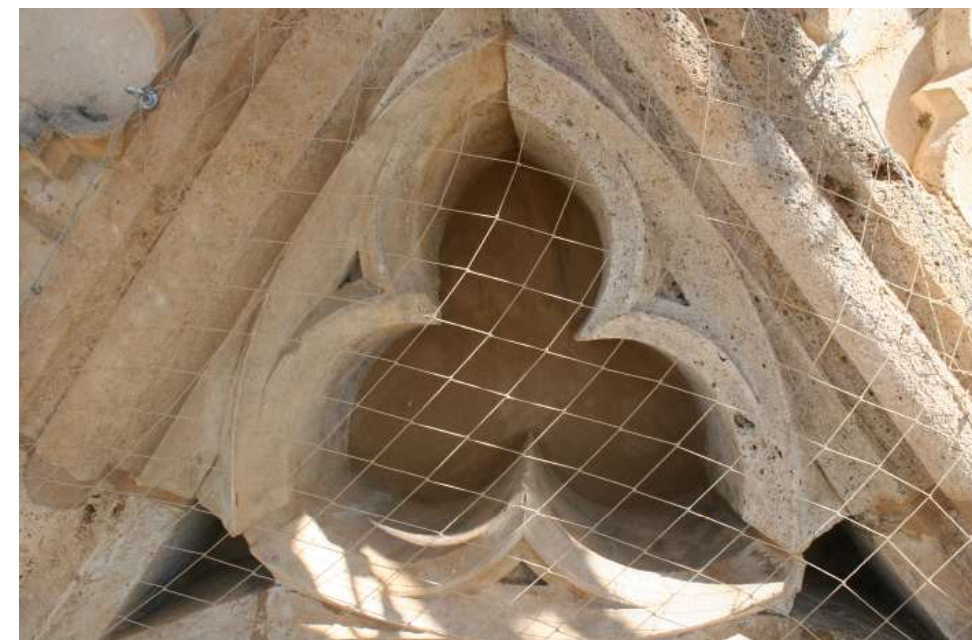
Fig. 91.
Detall de la rosassa.
Data: 01/08/2018.

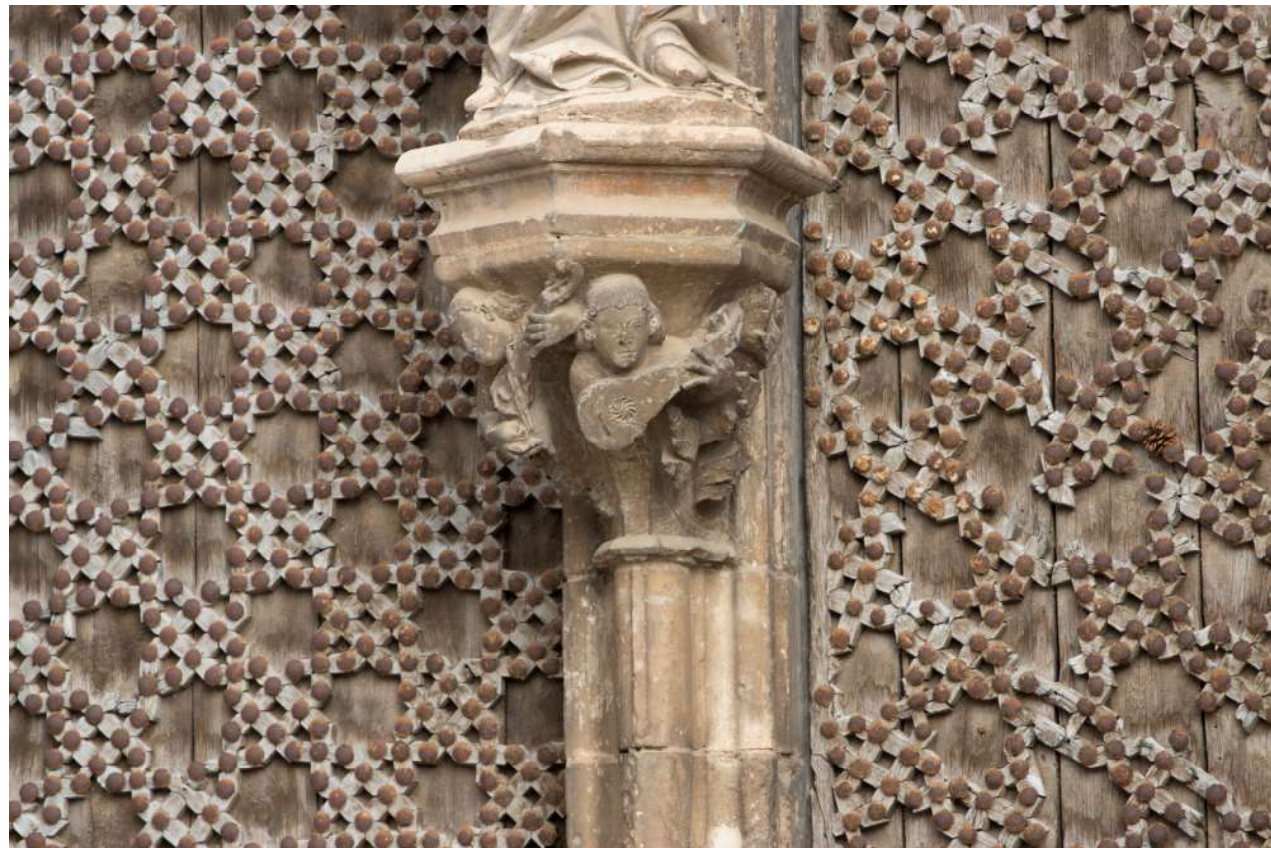
Estat inicial de les fulles exteriors de la Porta.

- Neteja aspiració de dipòsits.
- Desincrustació amb bisturí.
- Neteja mitjançant microprojecció de silicat d'alumini, amb una pressió mai superior a 1 Bar.
- Consolidació mitjançant adhesió de les peces soltes amb cola adhesiva polivinílica.
- Col·locació elements de fusta en els buits dels claus que ja no hi eren.
- Tractament de les peces metàl·liques inhibint la seva corrosió amb àcid tànic a l'aigua. Aquest procediment s'ha repetit fins a tres voltes (depenent del secat).
- Aplicació protector a base de resina meta-acrílica Paraloid B-44 ® que es dilueix en aigua.
- S'aplica tractament de la fusta antixil·lòfags a base de permentina que és el Xilamon®.
- Finalment s'aplica un protector a base d'oli, el Lasur ®.

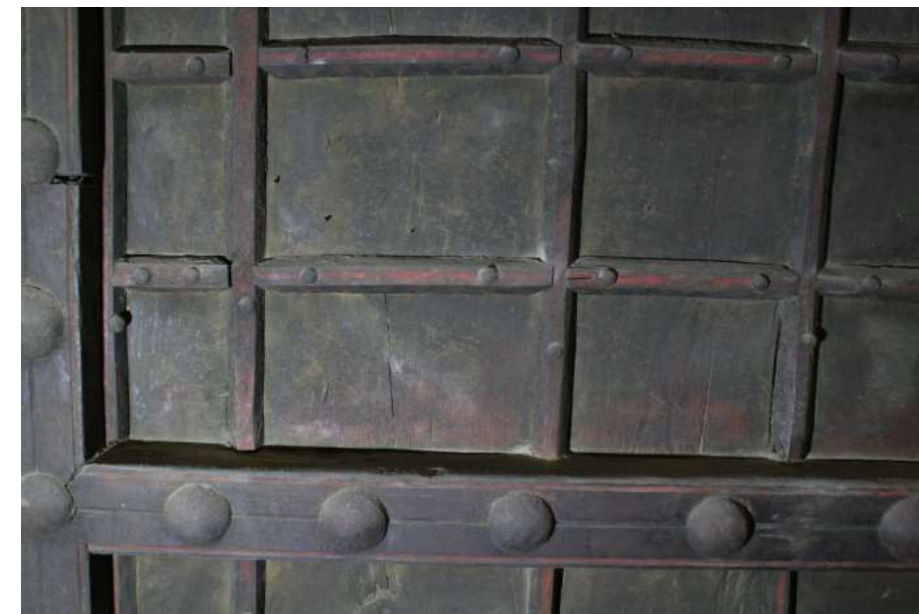
Estat inicial de la fulla interior de la Porta.

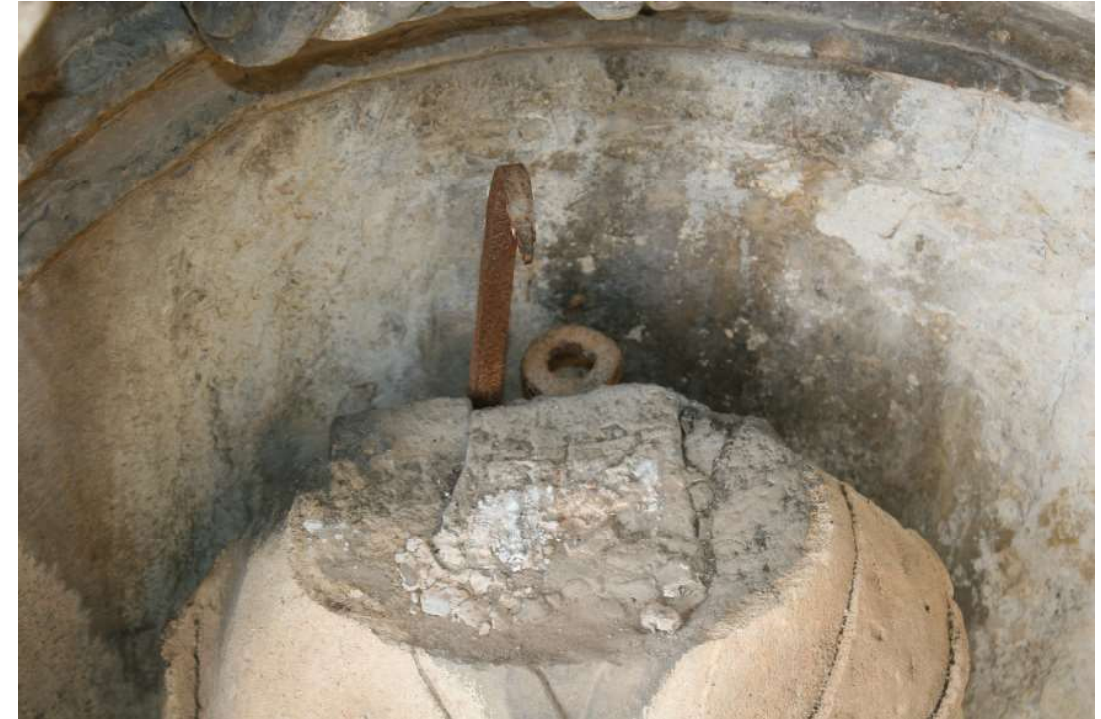
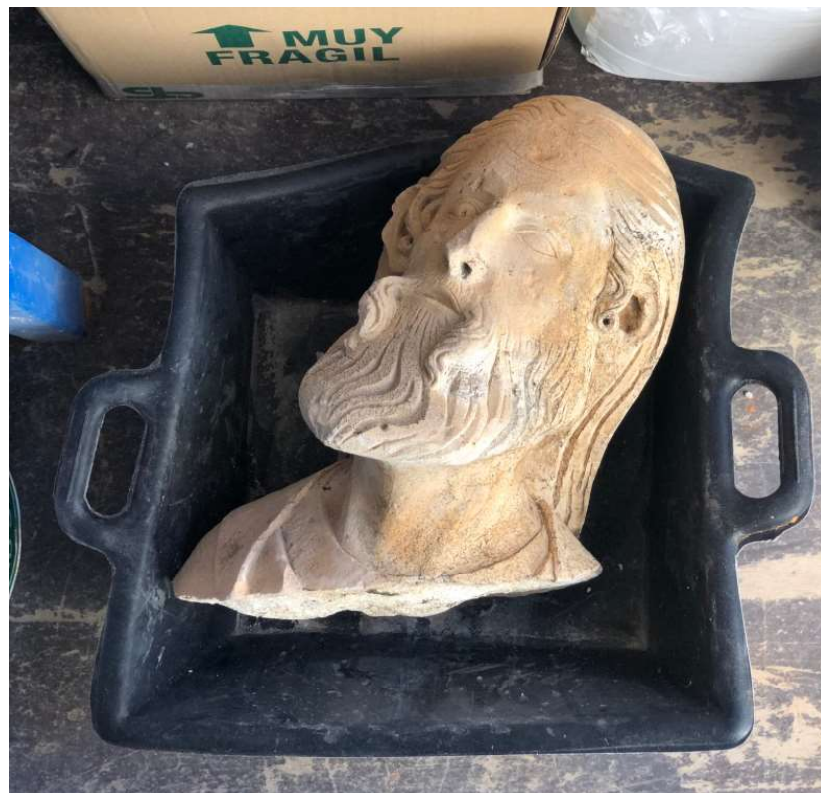
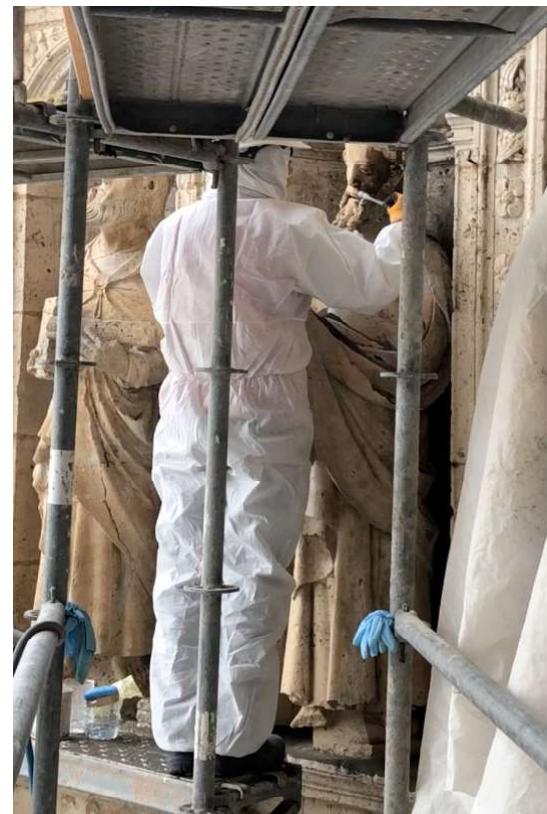
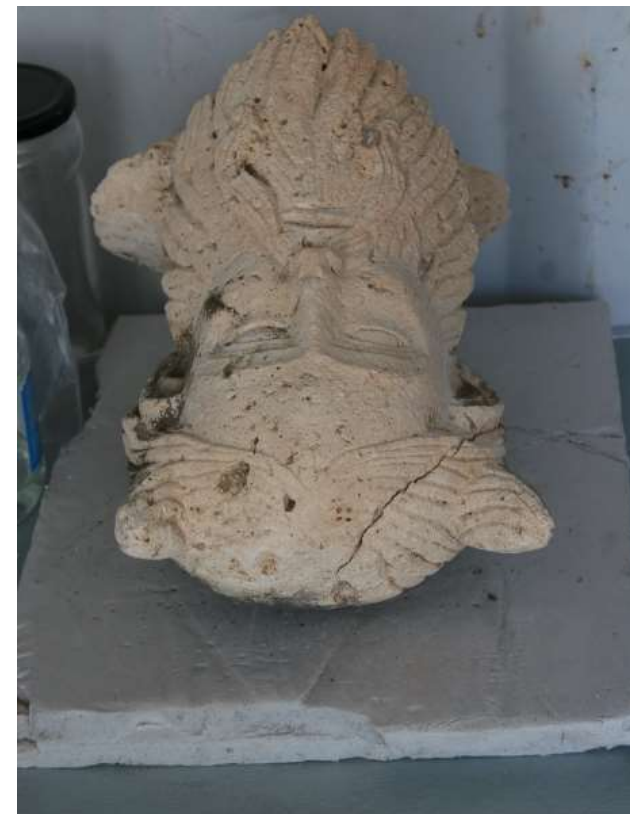
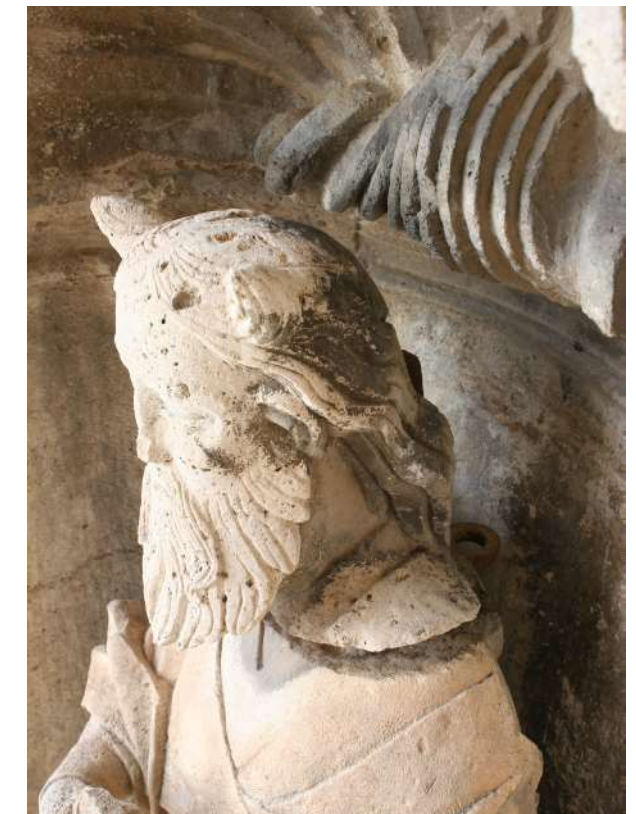
En la gran majoria s'han trobat petites restes d'elements policromats, sobretot en les zones més complexes per a la seua neteja que són les que han estat més protegides. Per exemple, en els plecs de les capes del vestuari o dels cabells. També s'han trobat elements policromats en els sostres dels dorsals que els acompanyen. En aquests elements més delicats s'ha netejat la crosta amb làser, el qual ha resultat eficaç ja que aplicat a una distància controlada i amb una potència regulada manté la patina sobre la pedra així com la policromia, per tant permet una primera neteja de la crosta negra i després s'actua amb tractaments consolidants i de neteja mecànica.

Fig 101 a 105: Treballs de consolidació i neteja sobre les escultures.

No obstant els diferents procediments, les escultures han estat desmuntades del seu lloc per tal de millorar el procés de neteja i s'han realitzat procediments de cosit en els elements que s'ha detectat que era necessari.

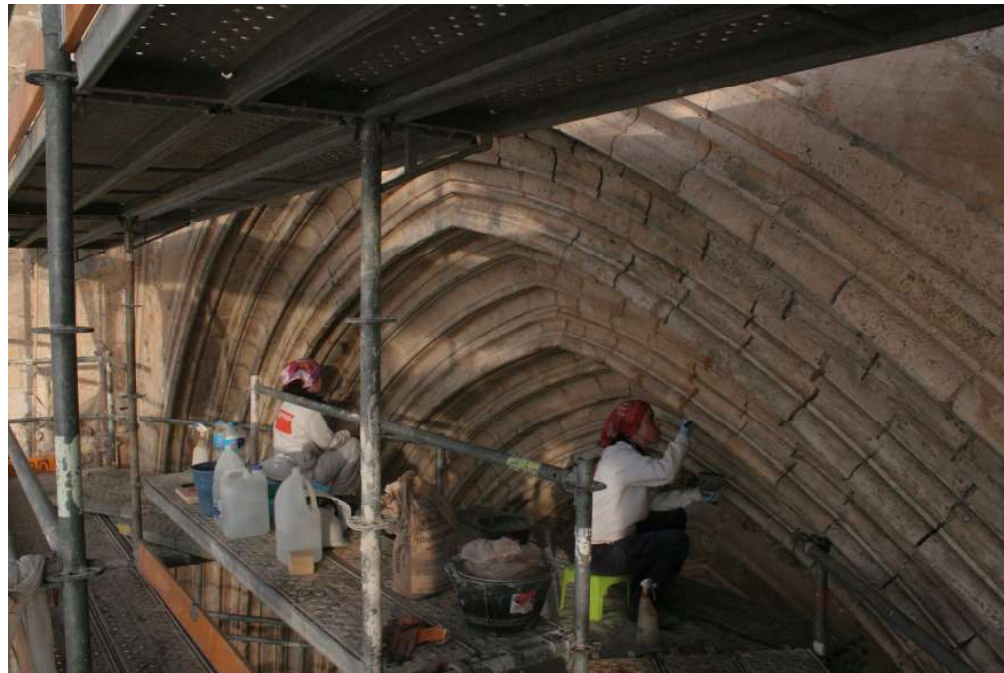
Fig.106.
Treballs de consolidació dels elements petris de la part superior del contrafort dret.

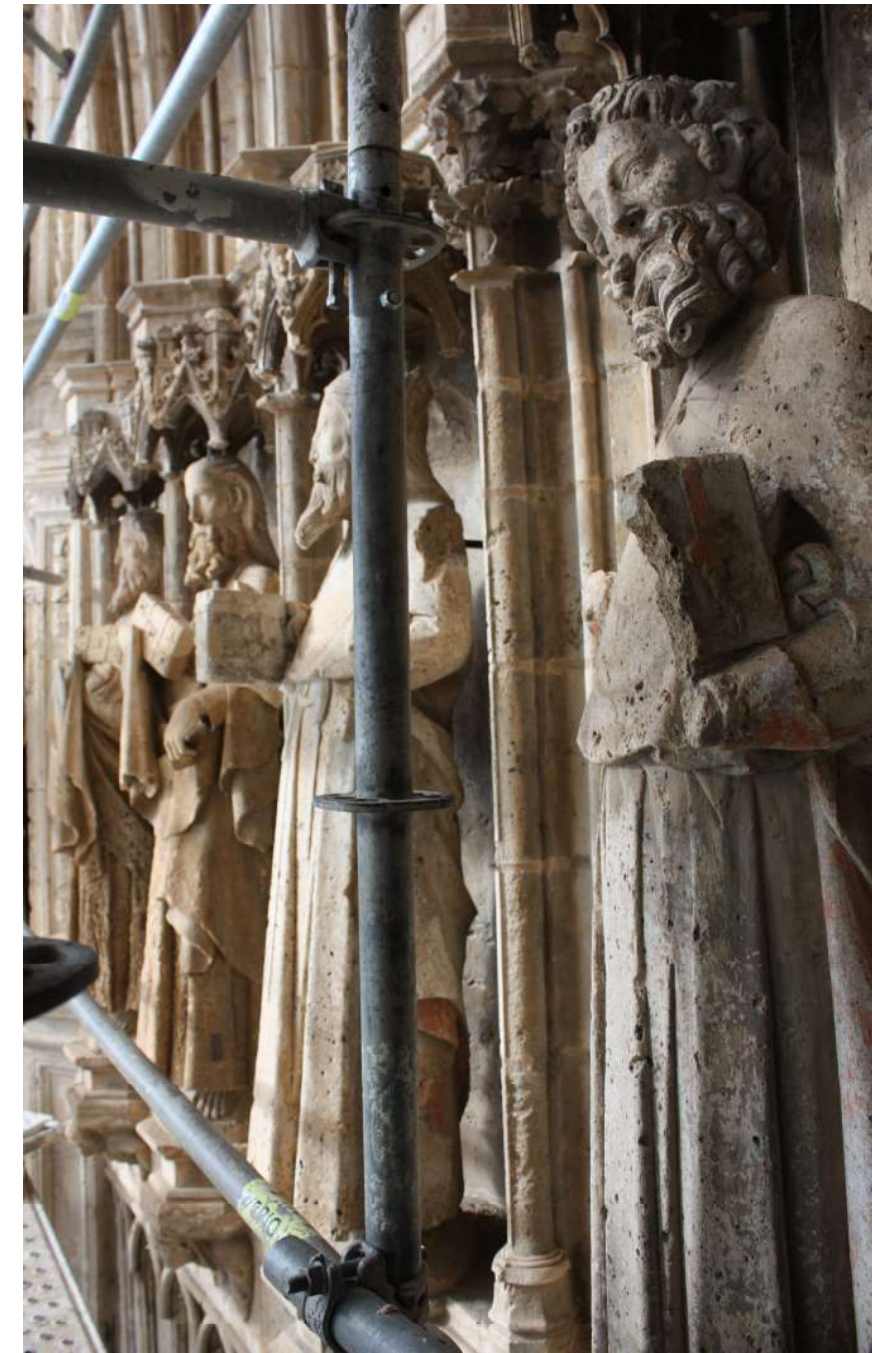
Fig 121.
Apòstols durant el procés de neteja. Són visibles els primers elements policromats a les capes.

Es realitzen els treballs de consolidació i neteja mecànica dels elements policromats.
Al fris se li ha realitzat un segellat de l'esquerda per millorar la lectura del conjunt.

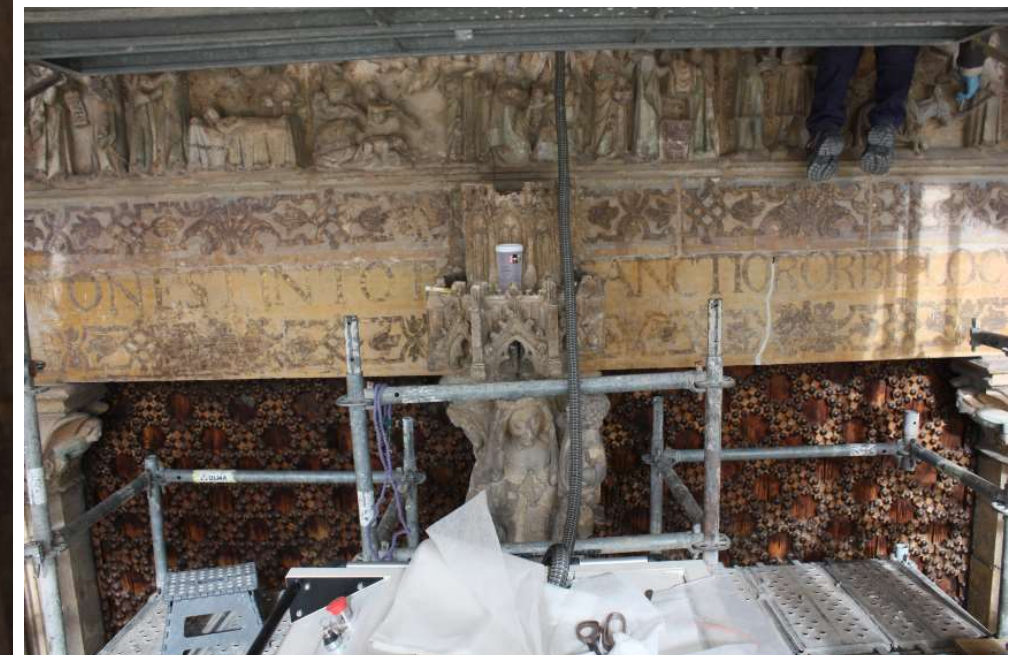
Fig 123.
Vista del fris, reparació esquerra central,

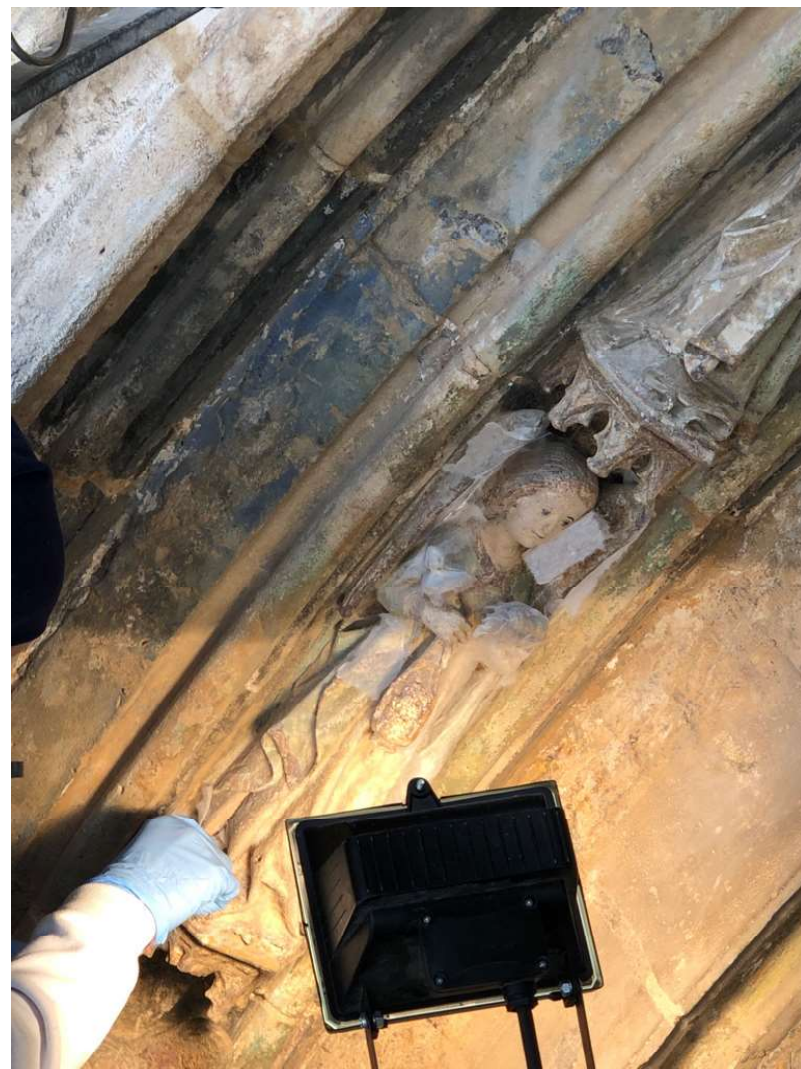
Fig. 125.
Neteja i consolidació de la policromia en els àngels de les arquivoltes.

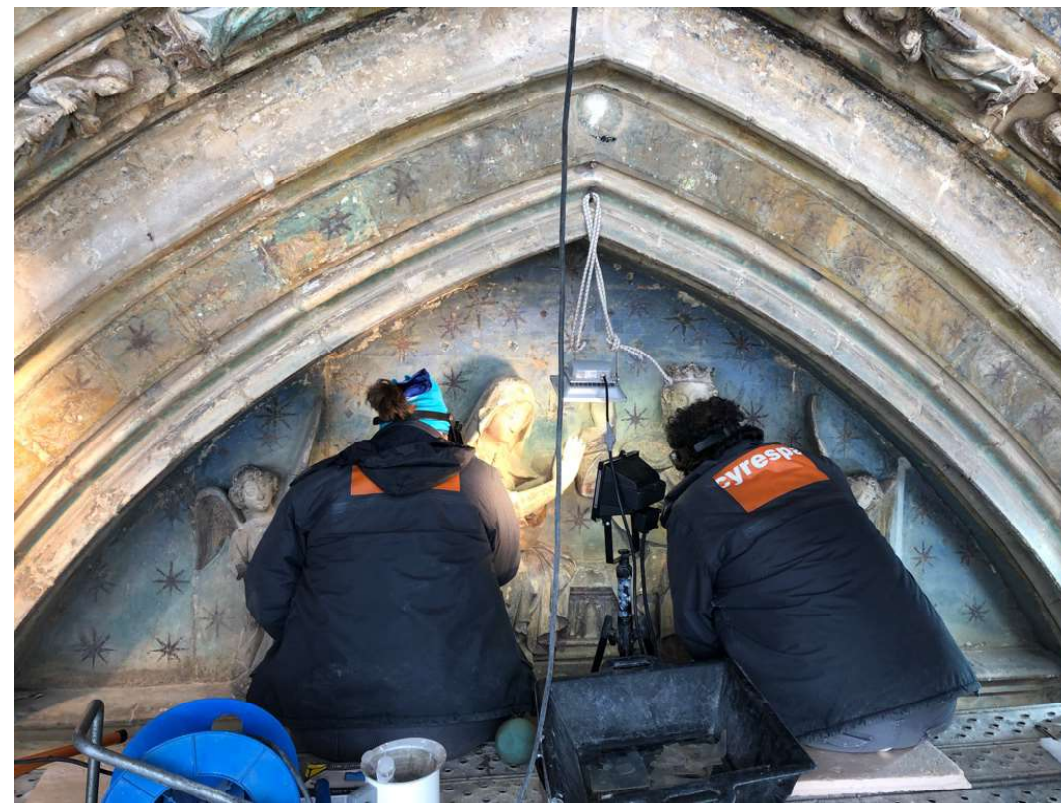
Fig. 126.
Treball sobre l'escena central del timpà. Neteja manual amb bisturi.

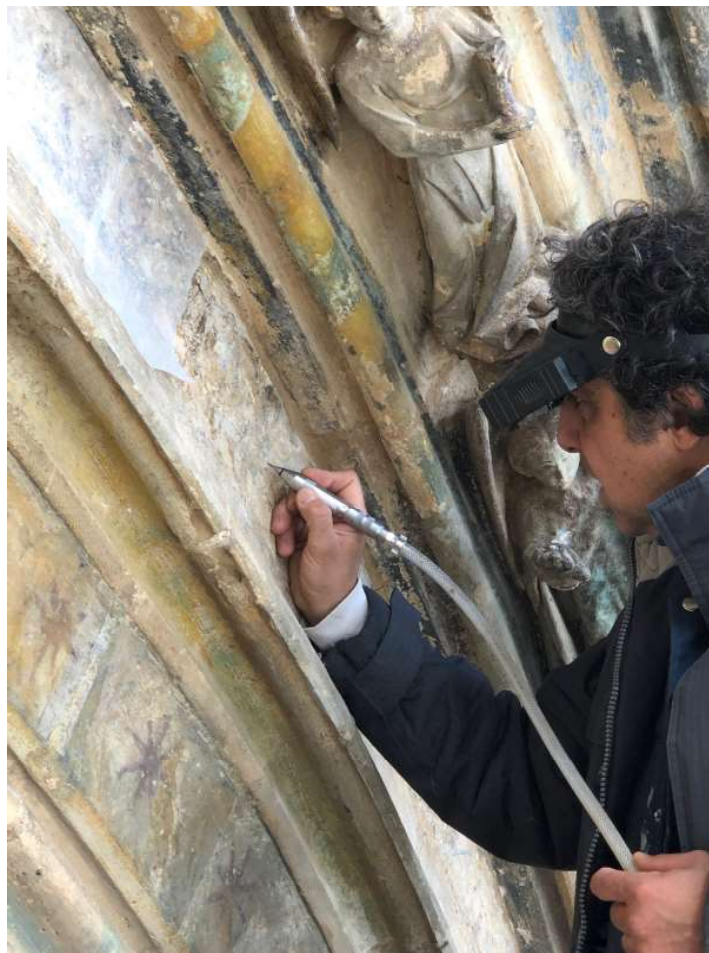
Fig. 128.
Treball amb el micromotor posterior l'aplicació del gel d'agar agar.

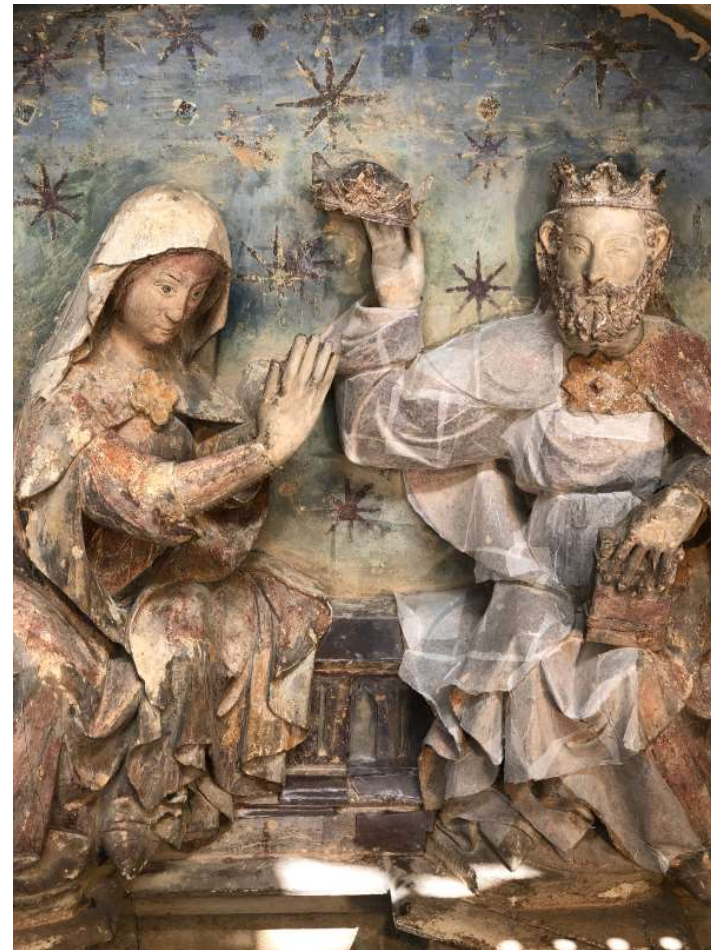
Continuen els treballs sobre els elements policromats, es possible distingir tonalitats de daurats i vermells a les capes de les figures centrals.
Es treballa amb elements manuals i es va consolidant al mateix temps.

Fig. 129.
Figures centrals del timpà: són visibles les diverses capes que conformen el cel del fons del timpà, així com les policromies de les figures centrals.

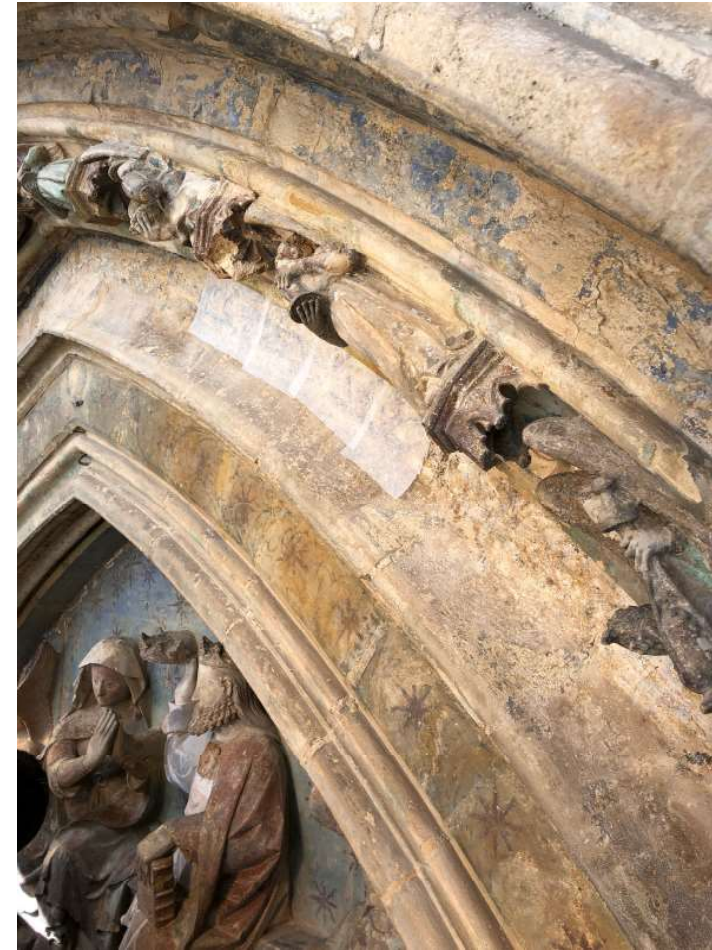
Fig. 130.
Treball d'aplicació del consolidant sobre el paper japó a les policromies de les arquivoltes.

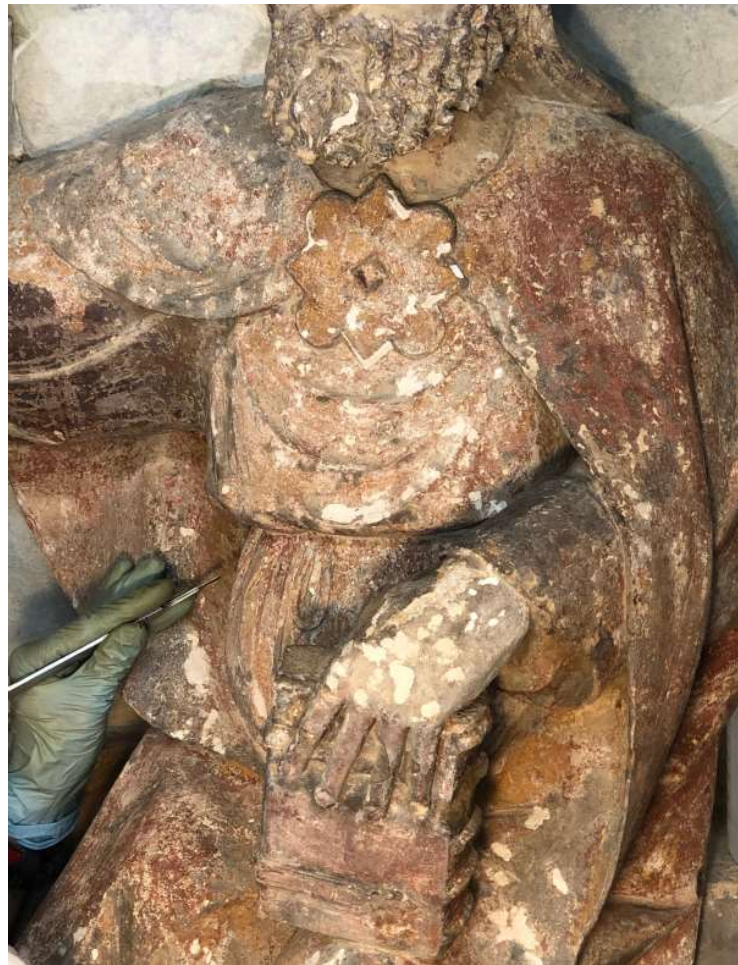
Fig. 132.
Treball amb bisturí sobre el Pare Etern després de l'aplicació del consolidant.
